Rapport

Oppdrag:	Elvefaret borettslag					
Emne:	Fukt – bygningsdeler mot terreng					
Rapport:	Tilstandsregistrering					
Oppdragsgiver:	Elvefaret borettslag					
Dato:	3. desember 1998					
Oppdrag- / Rapportnr.	10797-00 / 01					
Tilgjengelighet	Begrenset					
Faglig ansvarlig:	Kjetil Eide	Fag/Fagområde:	Bygningsfysikk			
Oppdragsansvarlig:	Kjetil Eide	Ansvarlig enhet:	Bygningsforvaltning			
Utarbeidet av:	Trond S. Ulriksen	Emneord:	fukt			
Sammendrag:						
<p>Undersøkelsen har avdekket et relativt stort omfang av fukt i bygningsdeler mot terreng. Det dreier seg først og fremst om fukt i yttervegg mot terreng og gulv på grunn, samt i våtrom. Flere huseiere som har lagt nytt gulv i underetasjen har konstatert til dels svært mye fukt under det gamle belegget. Særlig i rekke 70, i leilighet 62A1 og leilighet 70 G er det registrert høyt fuktnivå i yttervegg mot terreng, mens det spesielt i rekkene 50, 60, 64 og 72 er registrert høyt fuktnivå i gulv.</p> <p>I tillegg er det registrert en del fuktskader/høyt fuktnivå i bygningsdeler mot det fri.</p> <p>Dessuten er det i flere leiligheter av type A (jfr. side 4) registrert riss i yttervegg mot terreng (bod i underetasje).</p> <p>En f

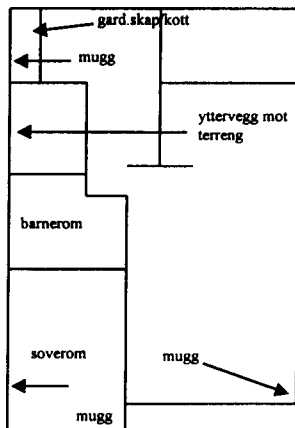
Det ble registrert en svært høy fuktighet i betongveggen mot terreng i garderobeskap/kott (bilde 8-9). Se skissen til venstre. Dessuten var det omfattende muggdannelse på veggen. Den delen av betongveggen som ligger i garderobeskapet er malt, men ikke isolert. Betongveggen for øvrig er utforet og isolert.
